Hochwasserschutzkonzeption Malsch

# Machbarkeitsstudie "Überleitung Heckelbachklamm"

Vorstellung der Ergebnisse

Gemeinderatsitzung am 17.07.2018

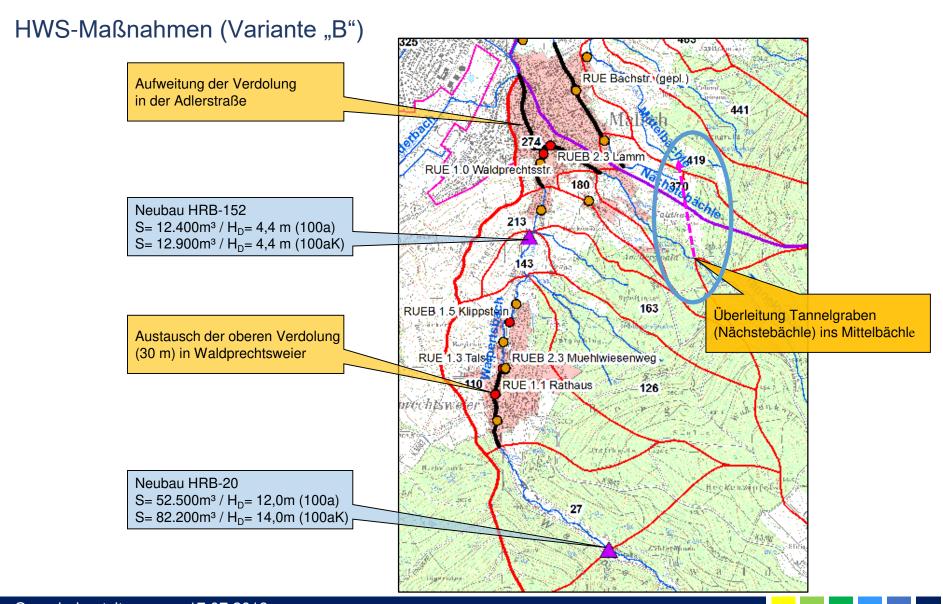
Übersicht der favorisierten Lösungsvarianten	Variante B	Variante D  Abschlag  Heckelbachklamm
Aufweitung Dorfbach Adlerstraße unterhalb Volksbank		
Aufweitung Verdolung Waldprechtsweier (30 m)		
Ableitung Tannelgraben		
HRB-20 (oberhalb Waldprechtsweier)		
HRB-152 (oberhalb Malsch)		
Abschlag Walpertsbach in Heckelbachklamm

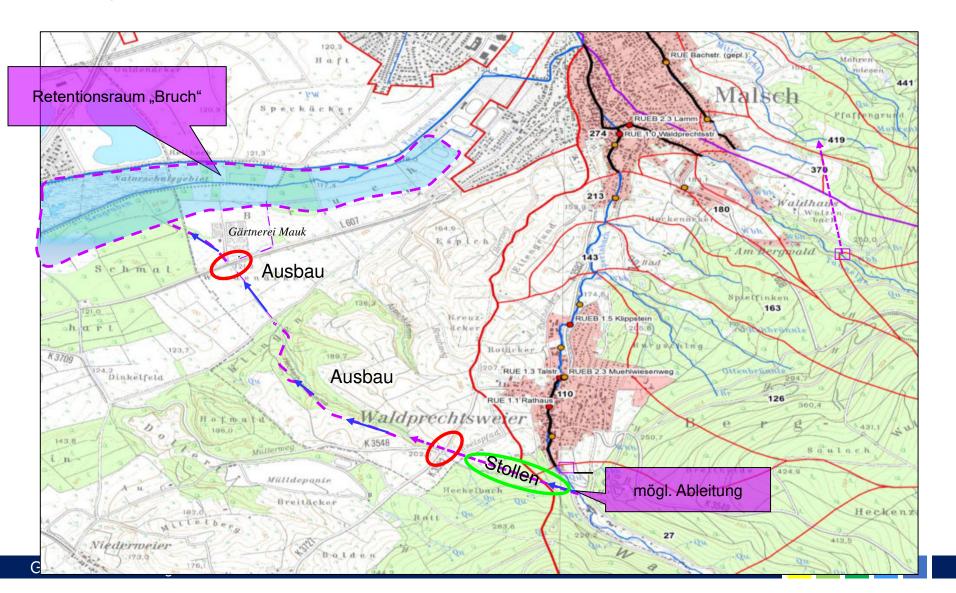
#### Abschlag in Heckelbachklamm

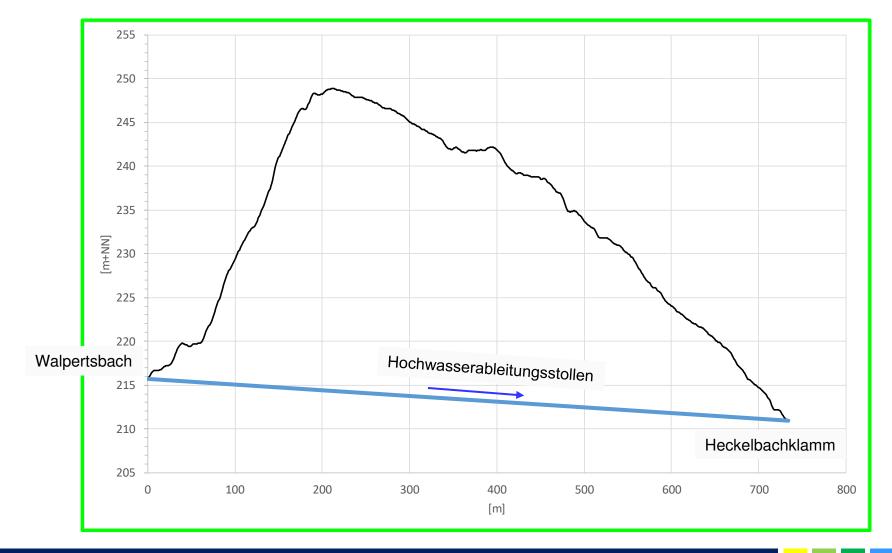
# Überleitung / Stollentrasse (Walpertsbach – Heckelbachklamm)

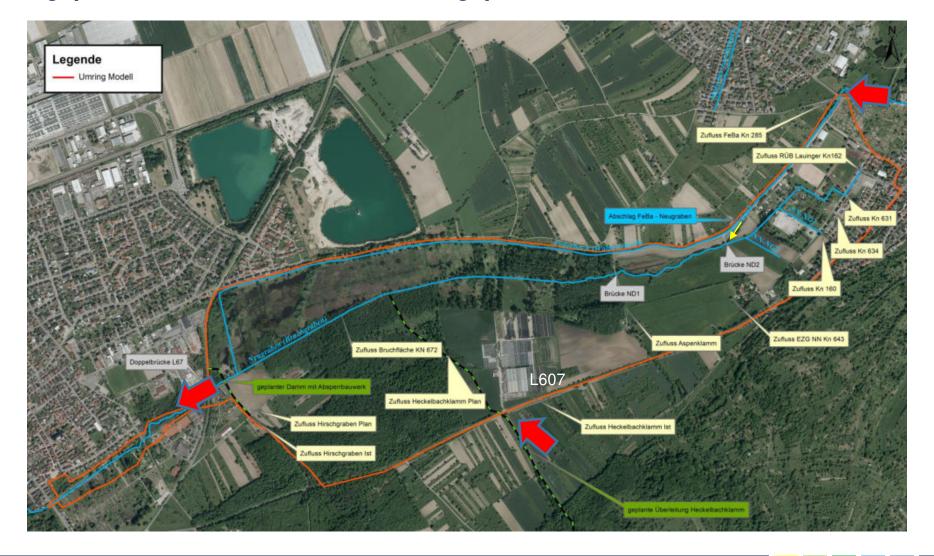
# Lageplan der Zuflüsse, Bauwerke und geplanten Maßnahmen

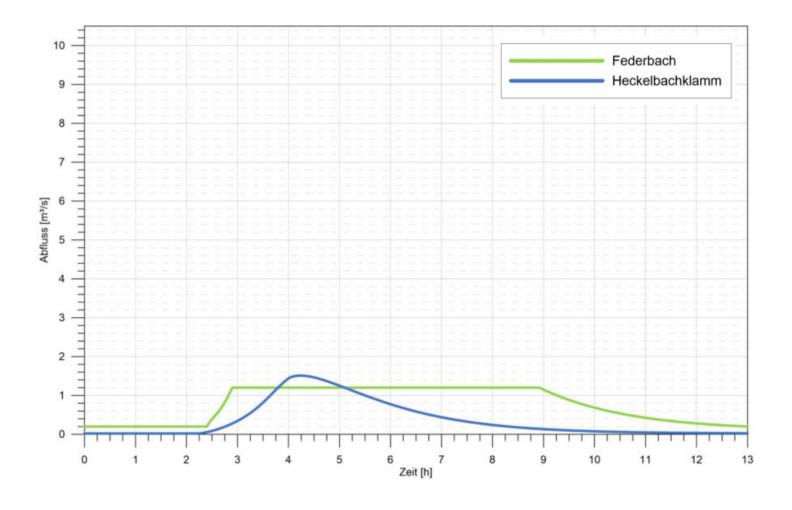
# Zuflussganglinien HQ<sub>100</sub> 2h-Niederschlag Ist-Zustand

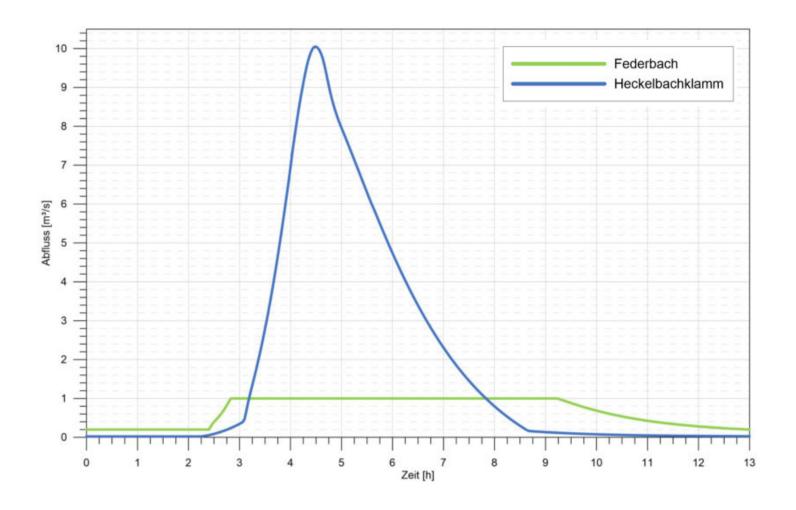
# Zuflussganglinien HQ<sub>100</sub> 2h-Niederschlag Plan-Zustand 1

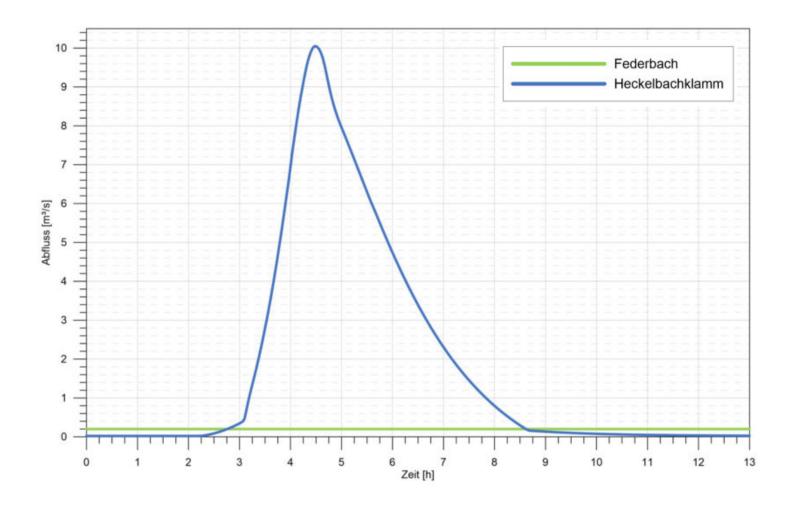
# Zuflussganglinien HQ<sub>100</sub> 2h-Niederschlag Plan-Zustand 2 und 3

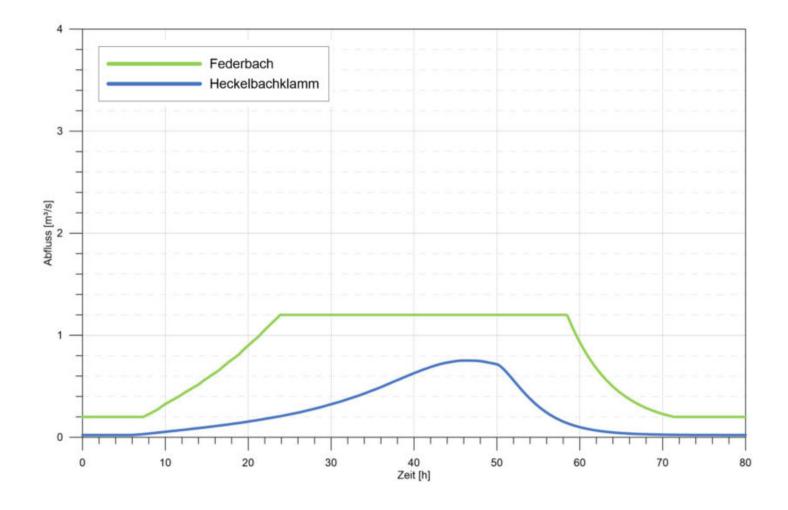
# Zuflussganglinien HQ<sub>100</sub> 48h-Niederschlag Ist-Zustand

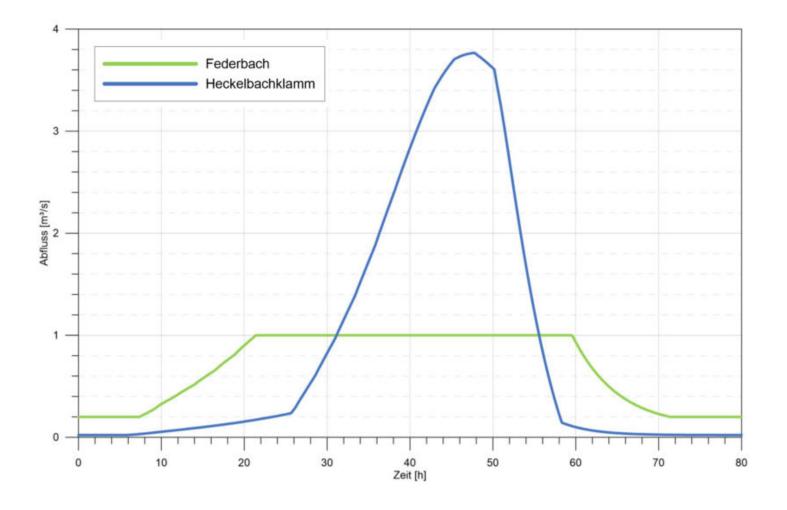
# Zuflussganglinien HQ<sub>100</sub> 48h-Niederschlag Plan-Zustand 1

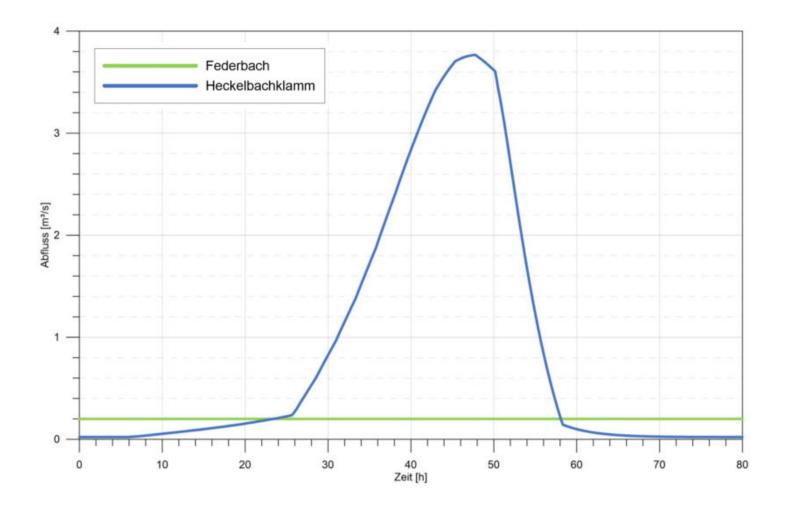
# Zuflussganglinien HQ<sub>100</sub> 48h-Niederschlag Plan-Zustand 2 und 3

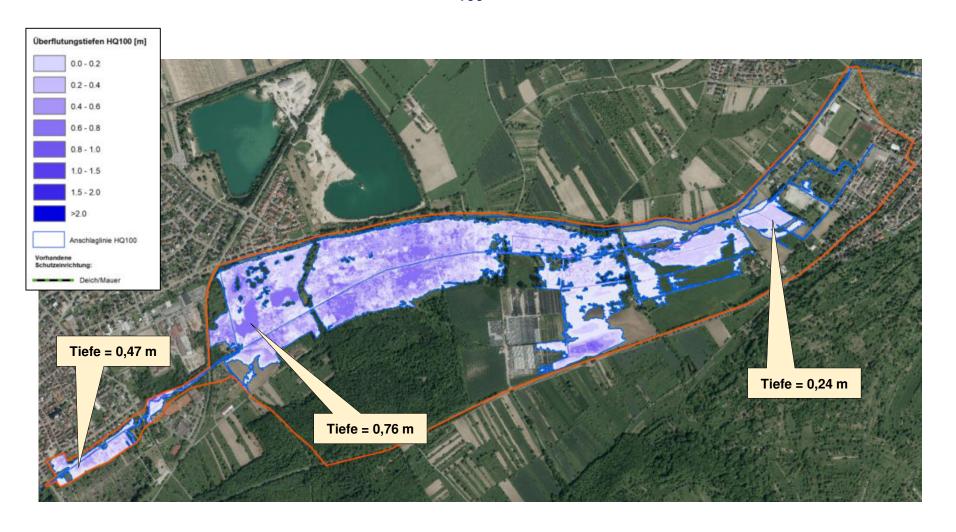
# Überflutungstiefen im Ist-Zustand HQ<sub>100</sub> 48h-Niederschlag

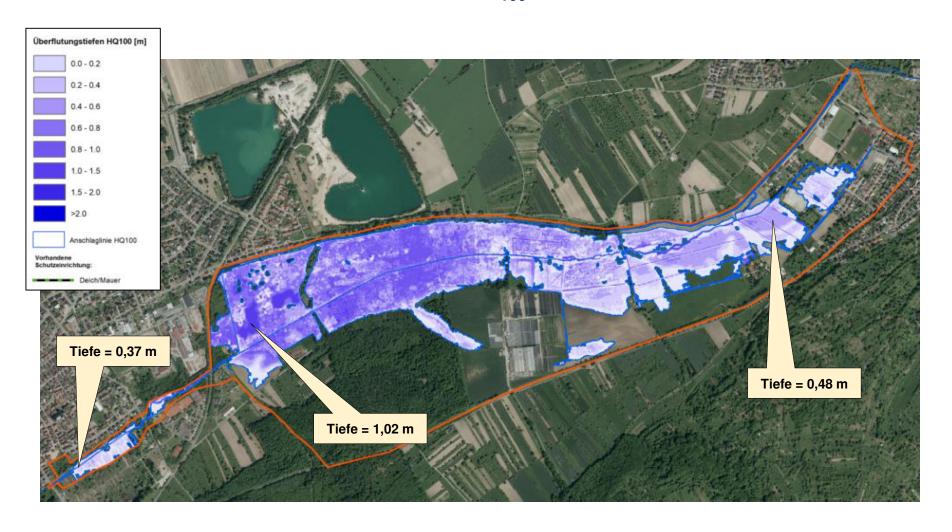
# Überflutungstiefen im Plan-Zustand 1 HQ<sub>100</sub> 48h-Niederschlag

- Erhöhung der Überflutungswasserstände je nach Federbachzufluss und Abfluss im Federbach nach Muggensturm um 9 cm bzw. bis zu 24 cm
- Erhöhung der Überflutungsdauer
- Ausdehnung der Überflutungsfläche in Richtung der vorhandenen Bebauung am südlichen Ortsrand
- Weitere Verringerung der Grundwasserflurabstände bzw. Erhöhung über Gelände austretendes Grundwasser
- technische Abhilfemaßnahmen (z.B. Absperrdämme und/oder Pumpwerk) nicht wirksam, da Grundwasser und Oberflächenwasser großflächig in direkter Wechselwirkung miteinander stehen ("hydraulischer Kurzschluss")

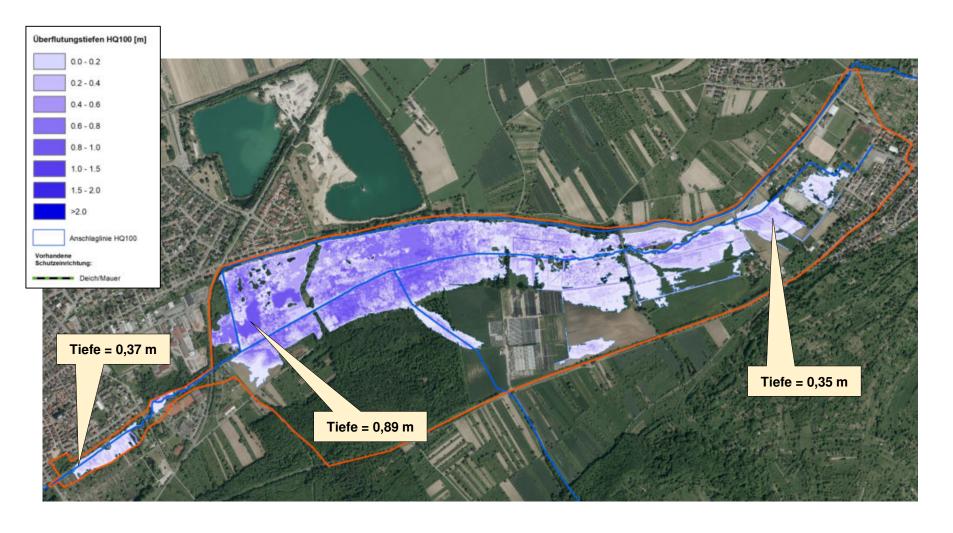
# Überflutungstiefen im Plan-Zustand 2 HQ<sub>100</sub> 48h-Niederschlag

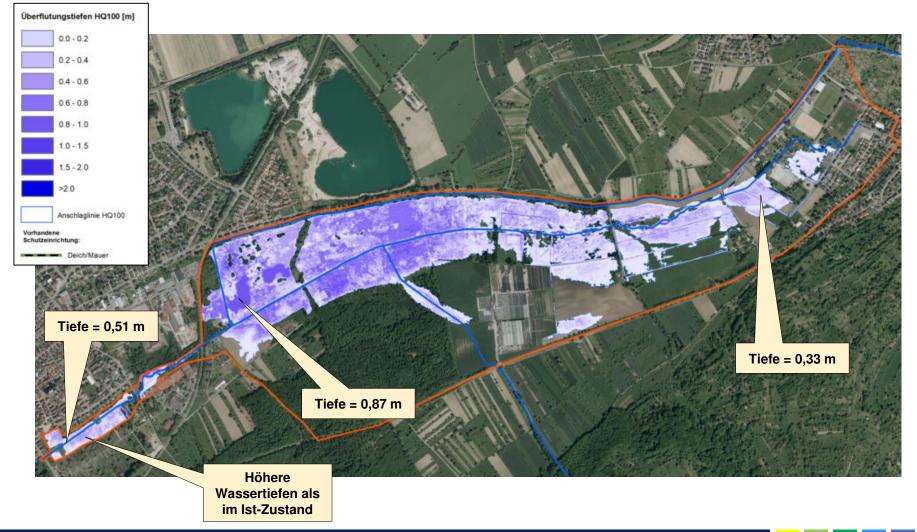
# Überflutungstiefen im Plan-Zustand 3 HQ<sub>100</sub> 48h-Niederschlag

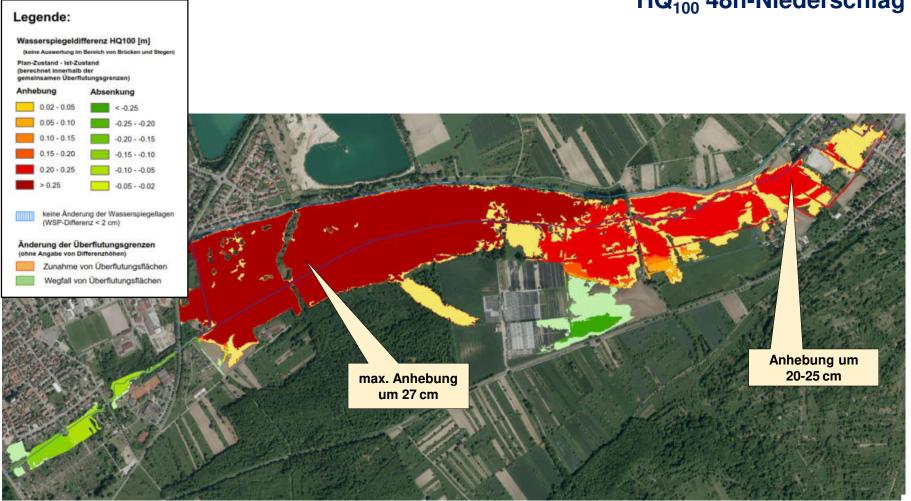
# Überflutungstiefen Differenzenkarte Ist-Zustand vs. Plan Zustand 1 HQ<sub>100</sub> 48h-Niederschlag

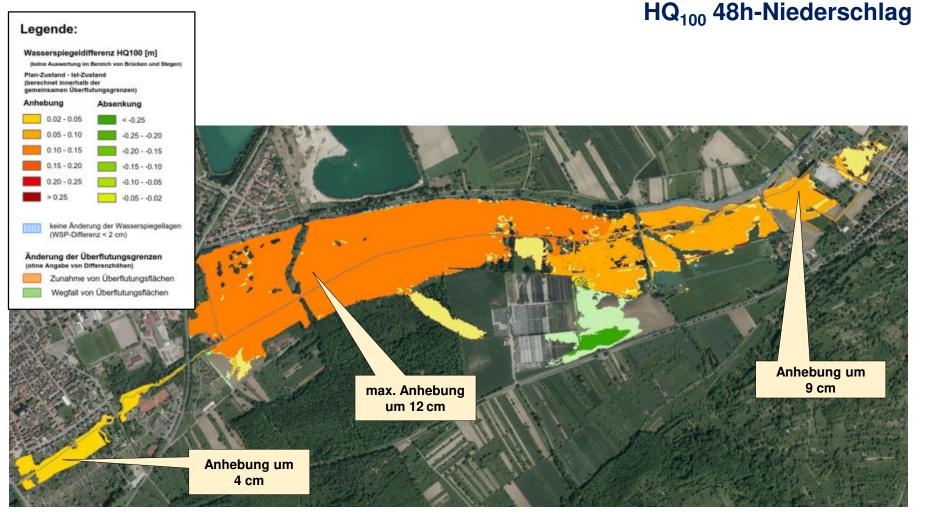
# Überflutungstiefen Differenzenkarte Ist-Zustand vs. Plan Zustand 3

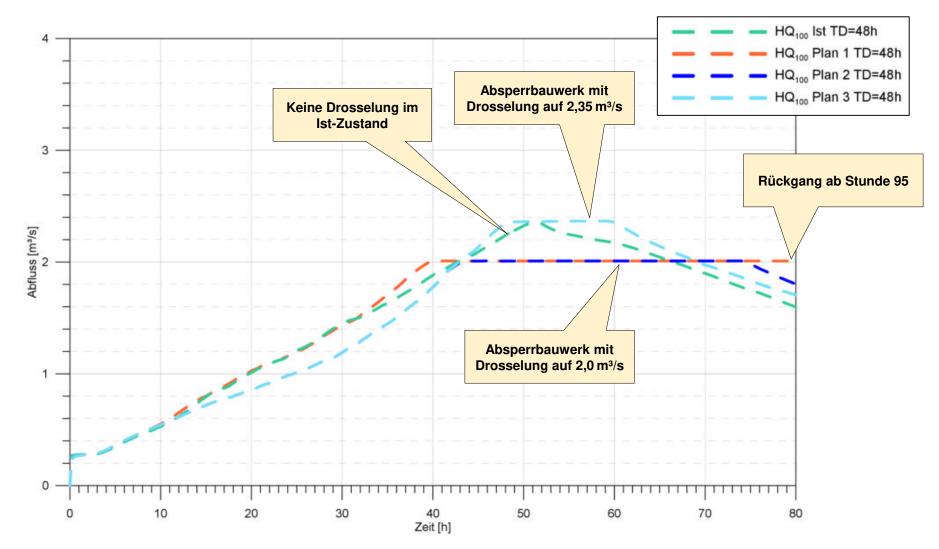
# Abflussganglinien an der Brücke L67 (zwischen Malsch und Muggensturm)

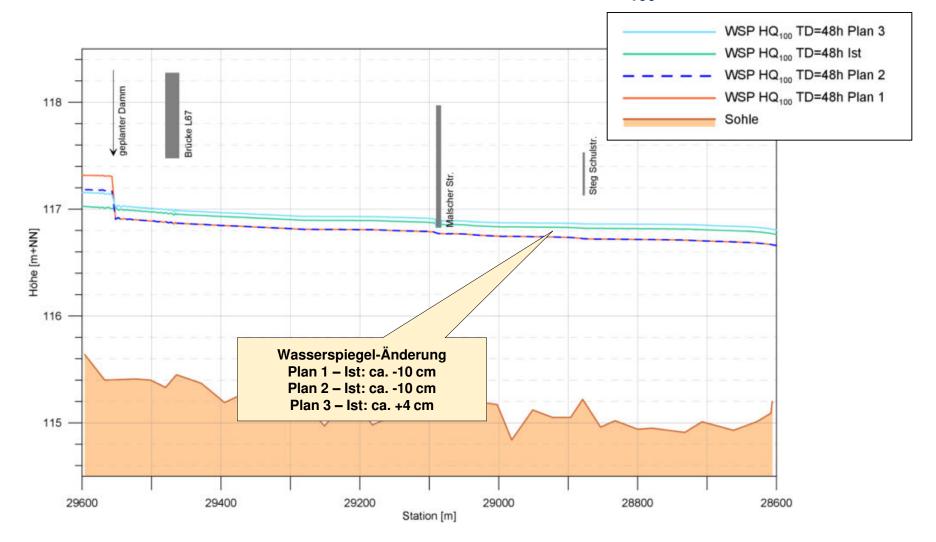
# Längsschnitt Federbach im Bereich Muggensturm HQ<sub>100</sub> 48h-Niederschlag

- Erhöhung der Überflutungswasserstände auf Gemarkung Muggensturm je nach Federbachzufluss und Abfluss im Federbach nach Muggensturm um 12 cm bzw. bis zu 27 cm
- Erhöhung der Überflutungsdauer
- Geringfügige Erhöhung der Grundwasserstände in Muggensturm im Abströmbereich möglich
- Wasserspiegelerhöhung im Federbach im Bereich der Ortslage, wenn Abfluss aus dem Federbachbruch nicht gedrosselt wird

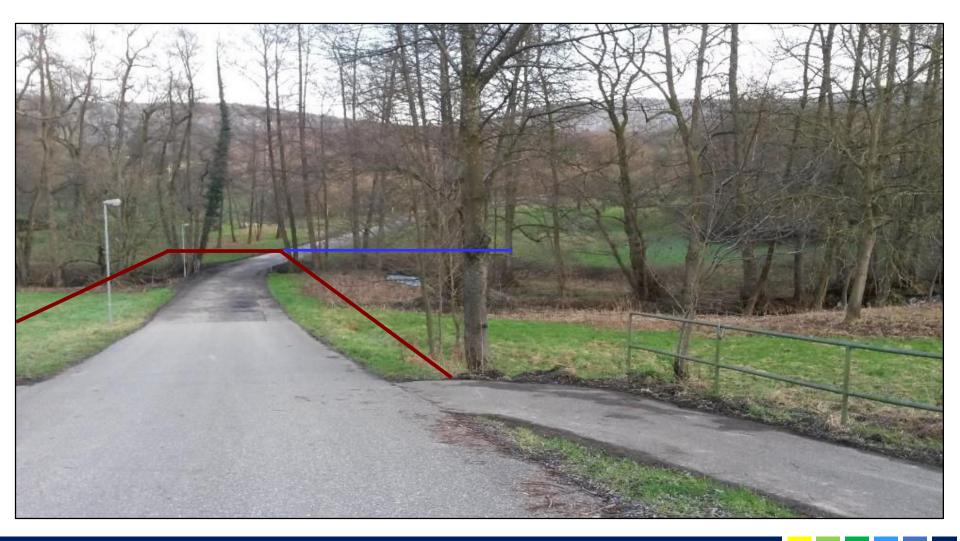
# Mögliches HRB-152 oh. Malsch (überströmbarer Damm)

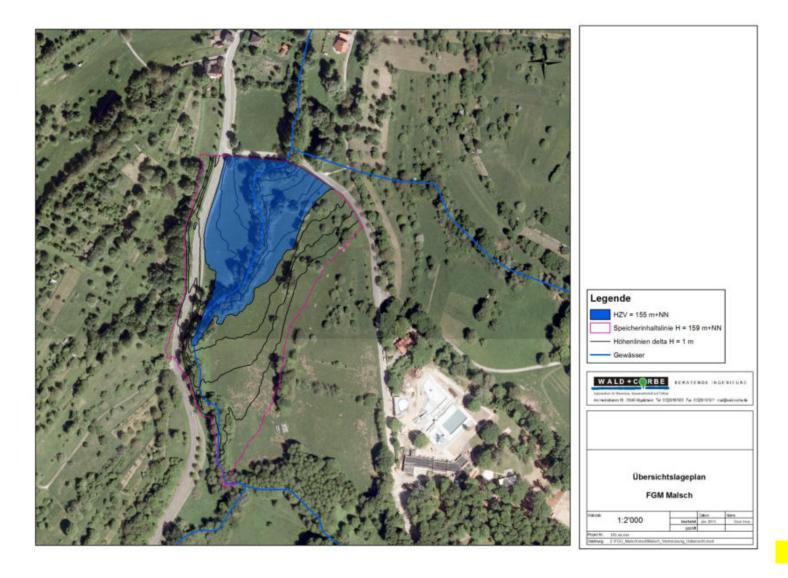
# Mögliches HRB oberhalb von Malsch

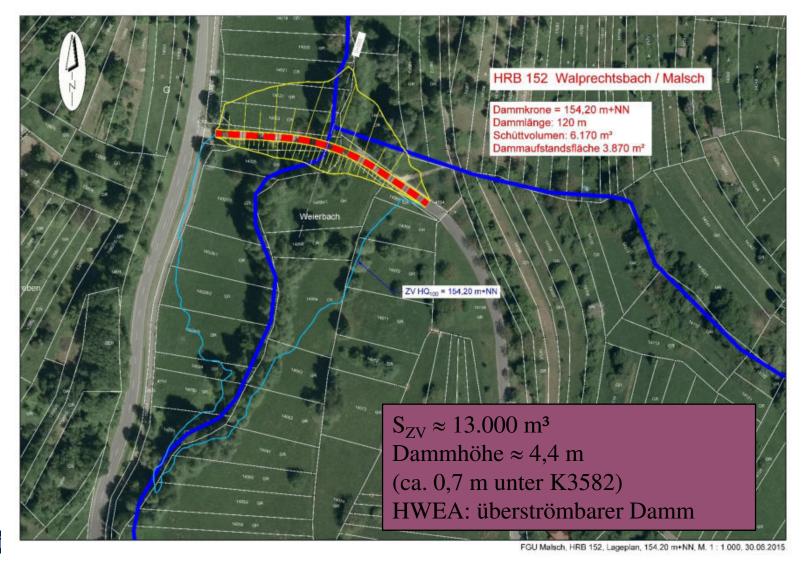
## Mögliches HRB-152 oberhalb von Malsch

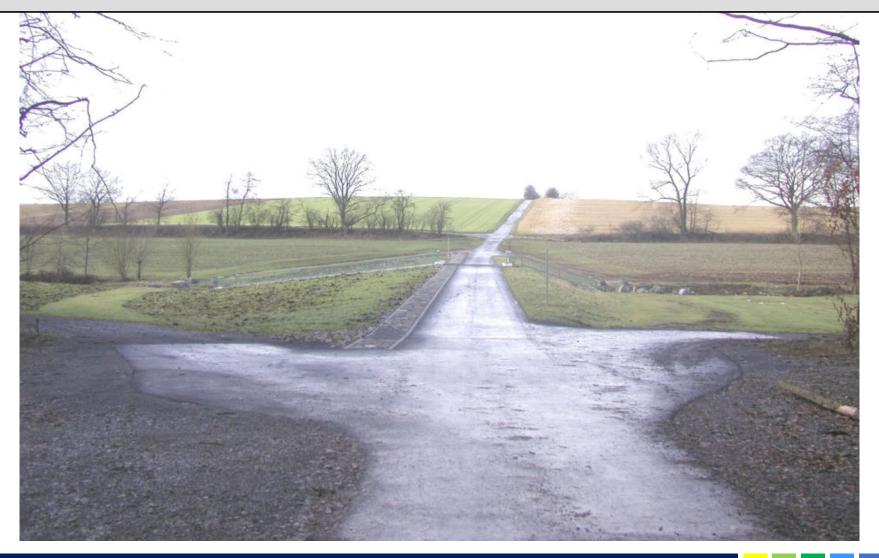
Beispiel: HRB Adelshofen, H = 3,5 m

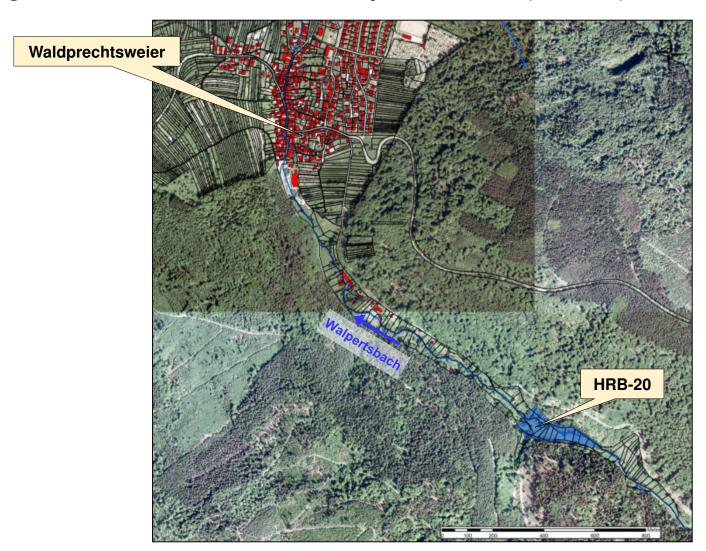
# Mögliches HRB oberhalb von Waldprechtsweier (HRB-20)

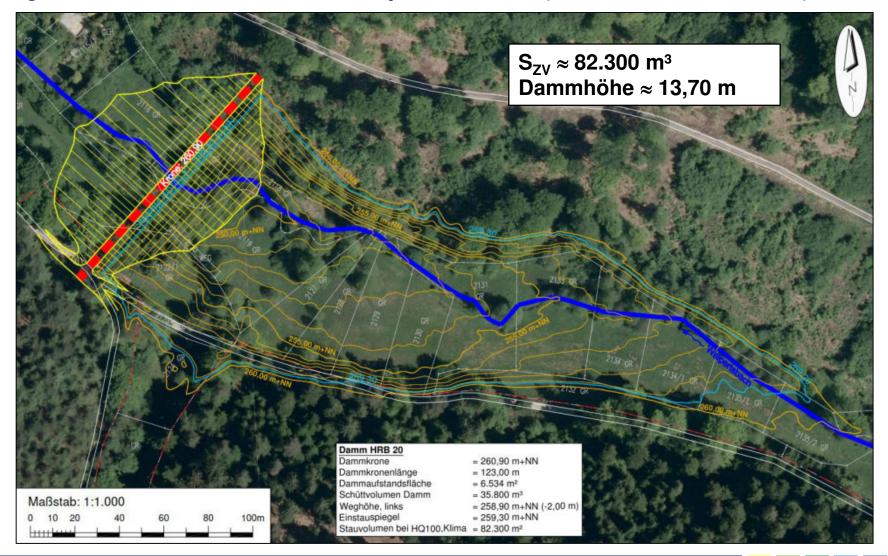
## Mögliches HRB oberhalb von Waldprechtsweier (HRB-20, Variante FGU)

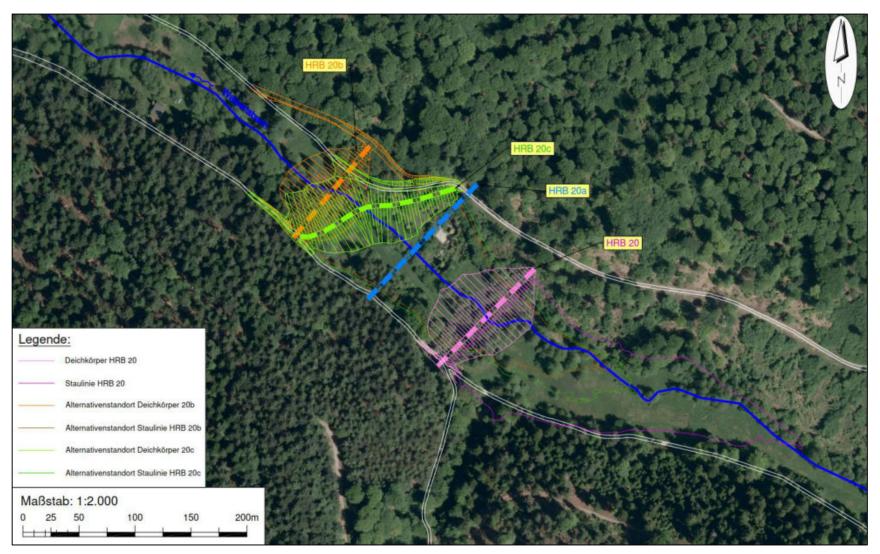
# Mögliches HRB oberhalb von Waldprechtsweier (HRB-20) - Standortalternativen

HWS Malsch Kenngrößen der Standortanalyse für das HRB 20 im Walpertstal								
Kenngrößen (aus DGM-Auswertung) (Grundlagenermittlung)		HRB 20 Variante FGU	Alternativstandorte					
			HRB 20a	HRB 20b	HRB 20c			
Höhe Dammkrone	m+NN	260,90	257,40	253,90	255,10			
Dammhöhe (über Gelände)	m	13,70	13,40	12,90	12,90			
Dammkronenlänge	m	123,00	141,80	106,60	147,50			
Schüttvolumen Damm	m³	35.800	35.900	26.400	37.000			
Erforderliche Wegerhöhung, links (Waldweg)	m	2,10	1,30	1,10	2,10			
Erforderliche Wegerhöhung, rechts (Obere Talstraße)	m	0,00	1,90	7,90	0,10			
Stauvolumen bei HQ100,Klima	m³	82.300	84.800	83.200	82.400

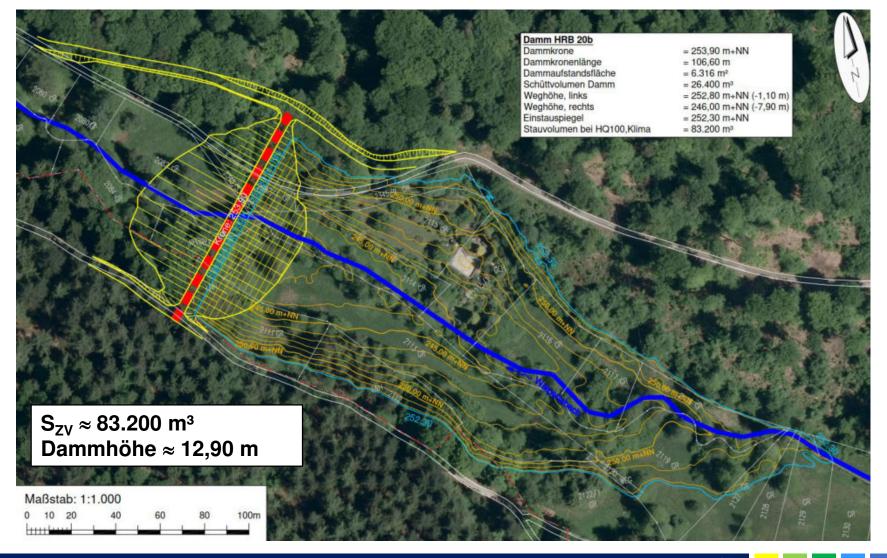
## Mögliches HRB-20 – Standortalternative b

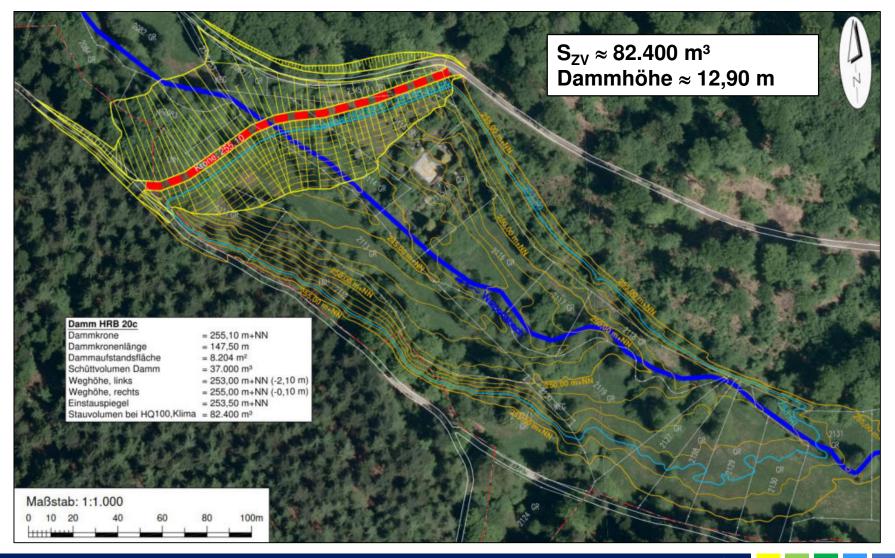
## Mögliches HRB-20 – Standortalternative c

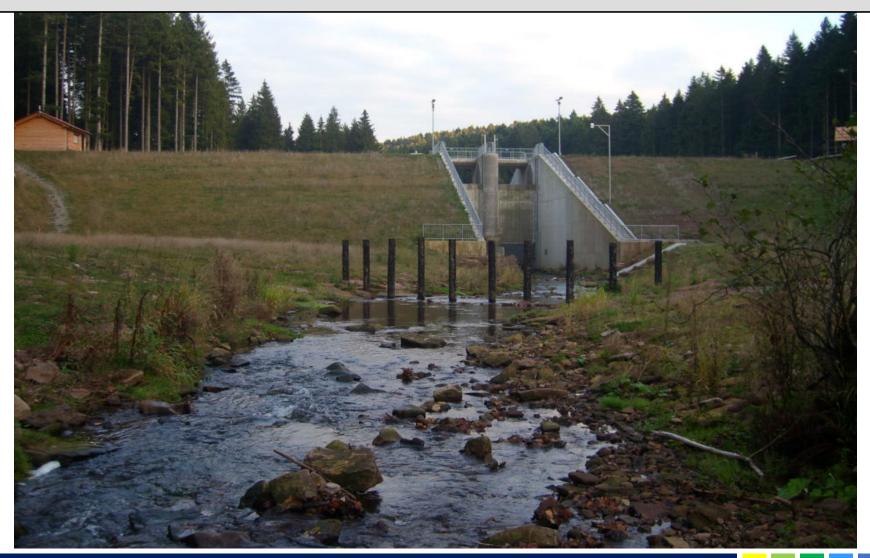
## Beispiel: HRB 9 - Lauter / Glatten - nach der Fertigstellung

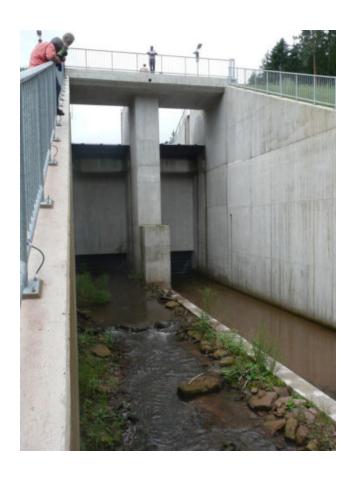
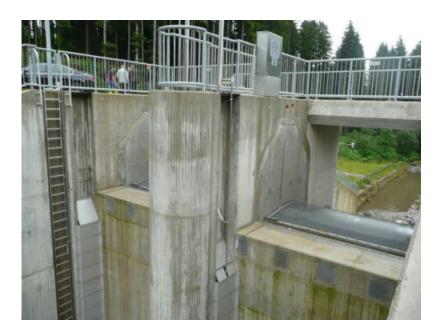
## Beispiel Stauklappen: HRB 9 - Lauter - nach der Fertigstellung

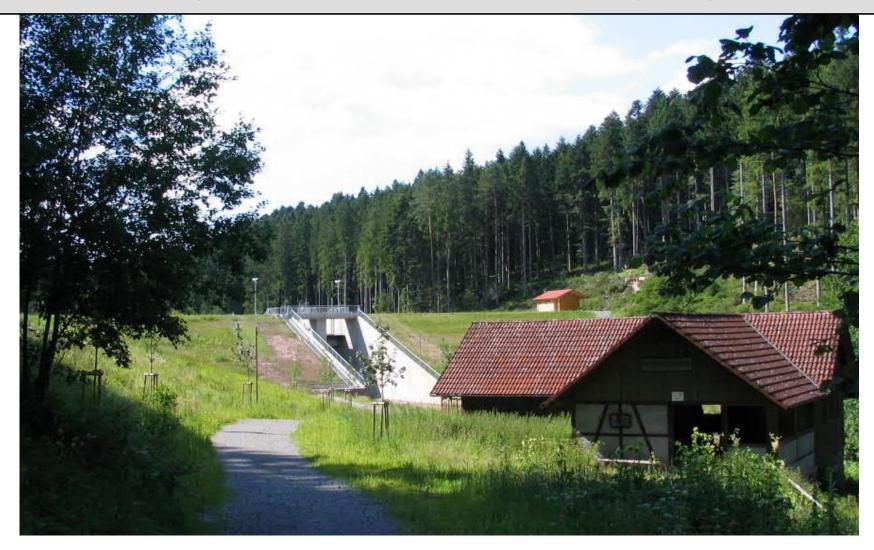
Beispiel: HRB 9 - Lauter / Glatten – nach der Fertigstellung

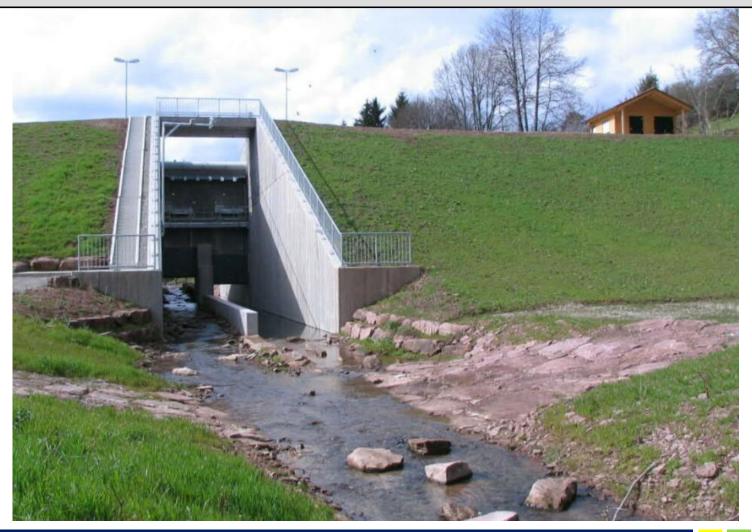
Beispiel Stauwand: HRB 3 - Ettenbach - nach der Fertigstellung
